## Dakinspectie

## Rapportage Dakinspectie

<b>Naam bedrijf (opdrachtgever):</b>	Jan Klaasen
<b>Naam beheerder van het object:</b>	Bert Jansen
<b>Projectnaam</b>	Proefproject
<b>Plaats object:</b>	Rotterdam
<b>Adres object:</b>	Straatweg
<b>Huisnummer object</b>	13
<b>Postcode object</b>	1234 AB
<b>Bijzonderheden locatie</b>	Stedelijk gebied, Toegankelijk voor het publiek
<b>Bouwjaar object</b>	1950
<b>Aard van het gebouw</b>	Woonhuis / villa
<b>Windgebied</b>	Gebied II (Zeeland, Z-Holland, rest N-Holland, Flevoland, Friesland & Groningen)
<b>Aantal dakdelen plat</b>	3
<b>Aantal dakdelen hellend</b>	2
<b>Bijzondere omstandigheden</b>	Sociale instelling

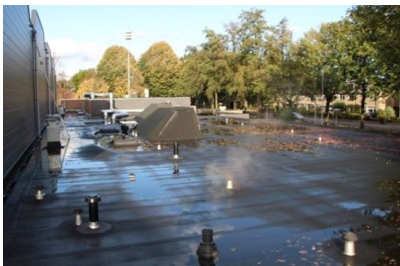
#### Photo

<b>Nummer / naam dakvlak:</b>	1
<b>Dakafwerking</b>	Grind, Groendak
<b>Dakbedekking</b>	Bitumen
<b>Dampremmende laag</b>	Geen
<b>Onderconstructie</b>	Hout
<b>Installaties</b>	Blikseminstallatie, Luchtbehandeling (airco / warmtepomp), Rookgasafvoeren
<b>Hoogte dak</b>	6
<b>Oppervlakte dakvlak</b>	200
<b>Aantal afvoeren</b>	8
<b>Afschot</b>	Matig afschot
<b>Lichtstraat / koepels</b>	Geen
<b>Toegankelijkheid van het dak</b>	Binnendoor, Dakraam, Luik
<b>Is het dak veilig / verantwoord toegankelijk?</b>	Veilig
<b>Conditie van het dak</b>	Goed, gesloten en schoon
<b>De komende twee jaar zijn de volgende vervangingswerkzaamheden benodigd:</b>	Niets
